Trabalho apresentado durante o INTERCORR 2008, em Recife/PE, no mês de maio de 2008.

Contaminação superficial do aço-carbono zincado por imersão a quente cromatizado e não-cromatizado com íons cloreto

Gislaine M. Bragagnolo¹, Jean V. Ferrari², Fernando de L. Fragata³; Mário Carlos Andreoli⁴,
Márcio Bispo de Almeida⁵, Zehbour Panossian⁶, Neusvaldo Lira de Almeida⁷

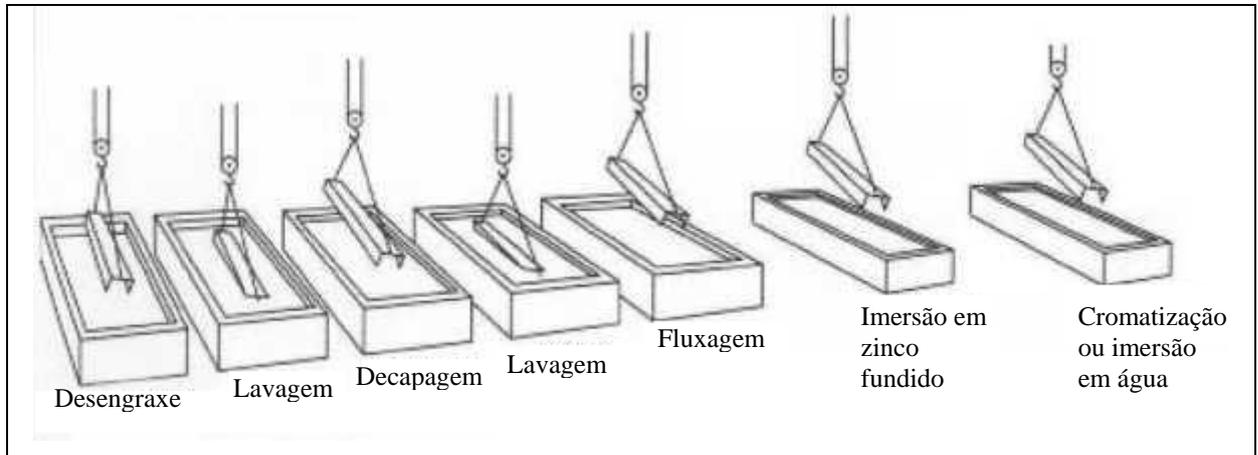
Figura 1 - Processo de zincagem por imersão a quente.

De fato, na produção do aço zincagem por imersão a quente (AZIQ), são várias as etapas que podem determinar a contaminação da superfície zincada com cloretos. A Figura 1 apresenta de maneira esquemática um processo de zincagem mostrando suas diferentes etapas, quais sejam: desengraxe, lavagem, decapagem, lavagem, fluxagem, imersão em banho de zinco fundido e pós-tratamento (cromatização ou imersão em água para o resfriamento das peças). Destas, as que potencialmente podem ser consideradas como fonte de contaminação são:

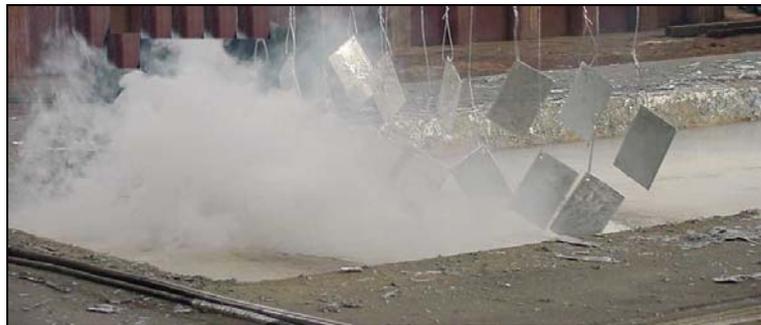
Figura 2 – Peças já zincadas saindo do banho de zinco e operador lançando cloreto de amônio sobre o banho e sobre as peças.

- **lançamento de cloreto de amônio sólido (NH_4Cl) durante a retirada da peça do banho de zinco fundido:** este lançamento tem o objetivo retirar o excesso do revestimento de zinco, pois o NH_4Cl , ao fundir-se fornece uma maior fluidez ao zinco e assim o excesso do revestimento, ainda fundido, pode escorrer mais facilmente garantindo deste modo um melhor acabamento. Na Figura 2, é possível observar a formação de fumos brancos no momento em que o operador de uma linha de zincagem lança o NH_4Cl sobre o banho e sobre as peças.

Como a temperatura das peças ao serem retiradas do banho de zinco é cerca de 400°C a 450°C, a referida reação certamente ocorre, fato que pode ser inclusive constatado na prática pela formação de fumos brancos durante o lançamento deste sal sobre as peças (Figura 2). A amônia e o gás clorídrico, formados e liberados para a atmosfera, podem recombinar-se, formando uma fumaça composta por finas partículas de NH₄Cl. Estas partículas são então responsáveis pela contaminação da atmosfera local citado;

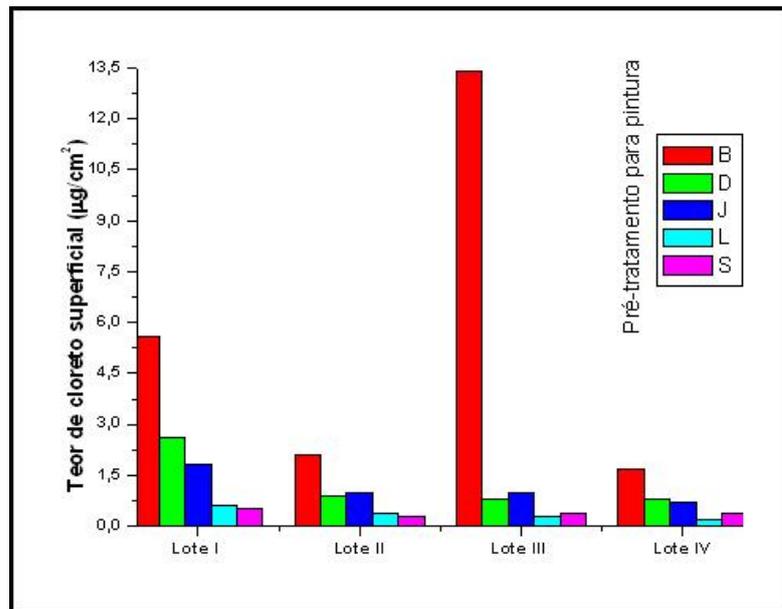
Figura 3 – Teores de cloreto superficiais médios das chapas de AZIQ (dos quatro lotes) tratadas ou não-tratadas.

A Tabela 2 apresenta os resultados obtidos, que estão graficamente mostrados na Figura 3.

Quanto aos tratamentos de limpeza, os resultados apresentados na Figura 3 mostram claramente que todos eles determinam uma diminuição da contaminação com cloretos. No entanto, em geral, a eficiência de remoção foi menor para as chapas do Lote I. Assim pode-se inferir que a contaminação com cloreto ocasionada pelo lançamento NH_4Cl durante a retirada das peças do banho de zinco fundido no processo de ZIQ é mais dificilmente removida pelos tratamentos de limpeza do que a contaminação devido à solução cromatizante. Muito provavelmente, a contaminação com o lançamento do NH_4Cl causa incrustação e a contaminação no banho de cromatização causa apenas adsorção.

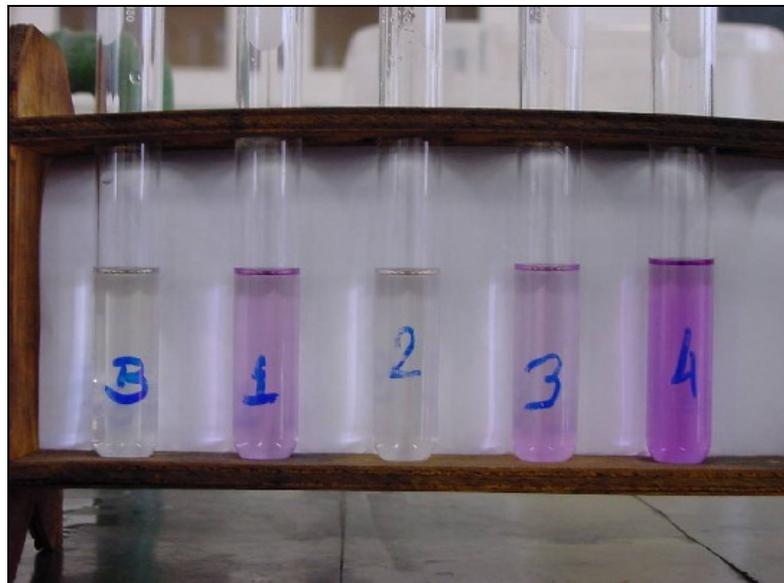
Figura 4 – Resultado da análise qualitativa para confirmar ou não a presença de camada de cromatização nas chapas de AZIQ dos quatro lotes.

A Figura 4 apresenta o resultado obtido para os quatro lotes e a prova de referência (alíquota referência de água destilada) da análise qualitativa realizada para verificação da presença de Cr^{6+} . Nesta Figura, é possível observar que somente nas alíquotas do Lote II e na referência (B), não se desenvolveu coloração violeta, indicando que estas não apresentam Cr^{6+} . Estes resultados estão de acordo com os procedimentos propostos neste trabalho, no qual somente as chapas de AZIQ do Lote II não foram cromatizadas.

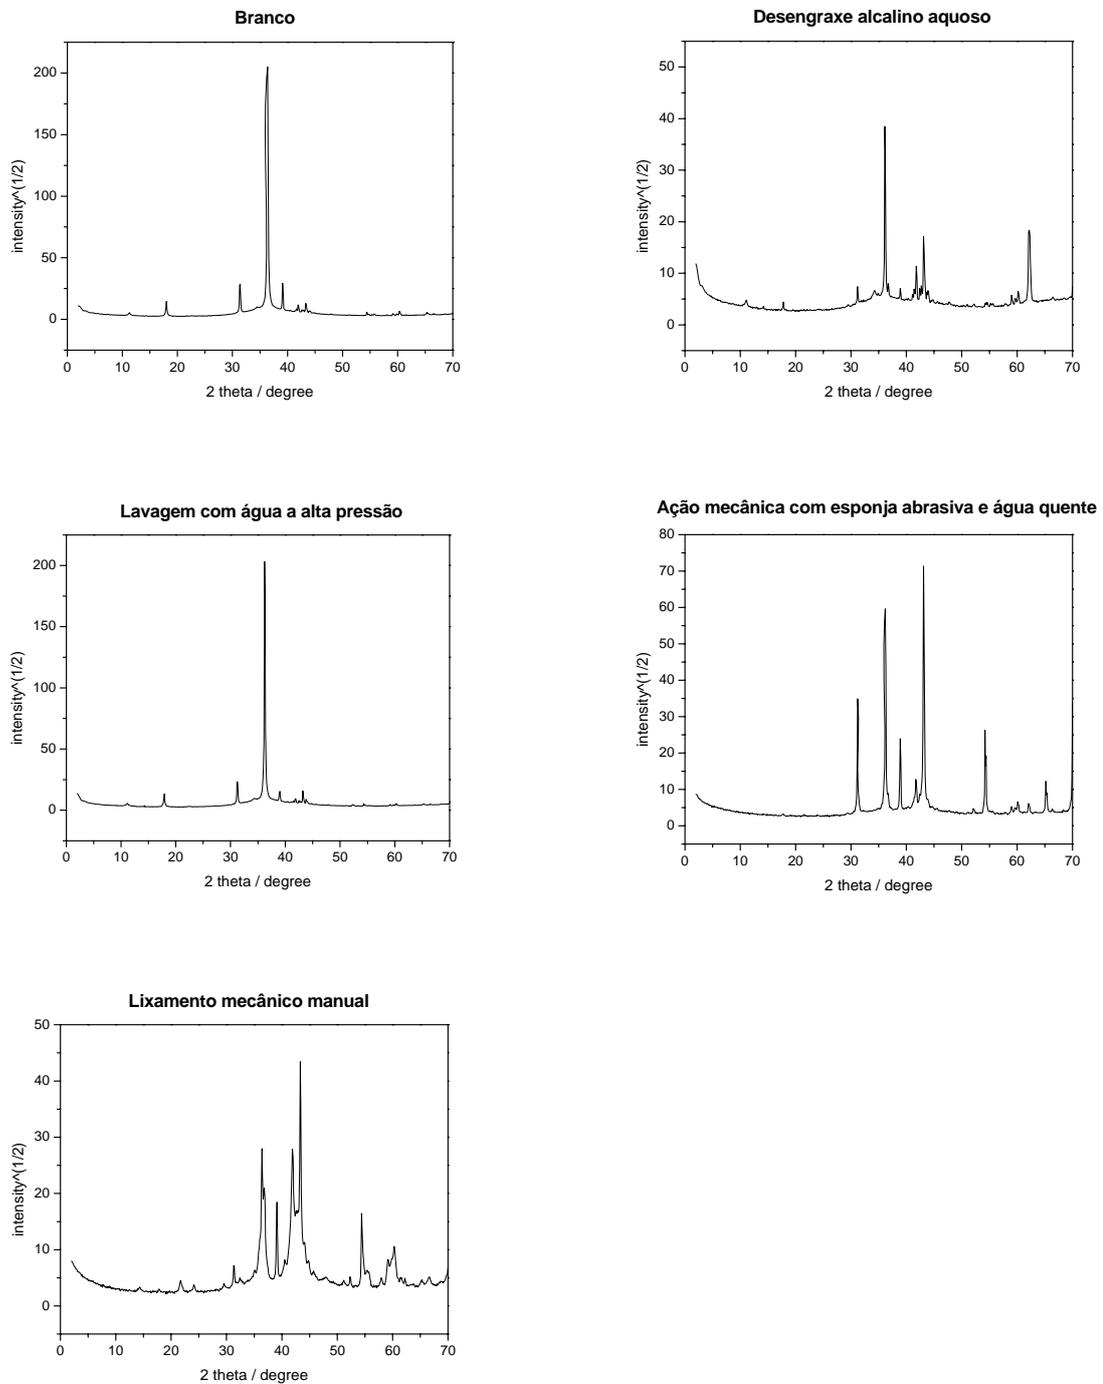
Figura 5 - Difratomogramas obtidos para o Lote I dos diferentes tratadas e não-tratadas.

A Tabela 4 apresenta os compostos químicos que foram detectados na análise por difratometria de raios X. As Figuras 5 a 8 mostram os difratogramas obtidos (nestes, o eixo x, refere-se a 2θ, em graus, e o eixo y, refere-se à intensidade dos picos detectados, em contagem por segundo – cps). Nos difratogramas, destacou-se o valor em 2θ (em graus) dos picos preponderantes dos compostos químicos detectados.

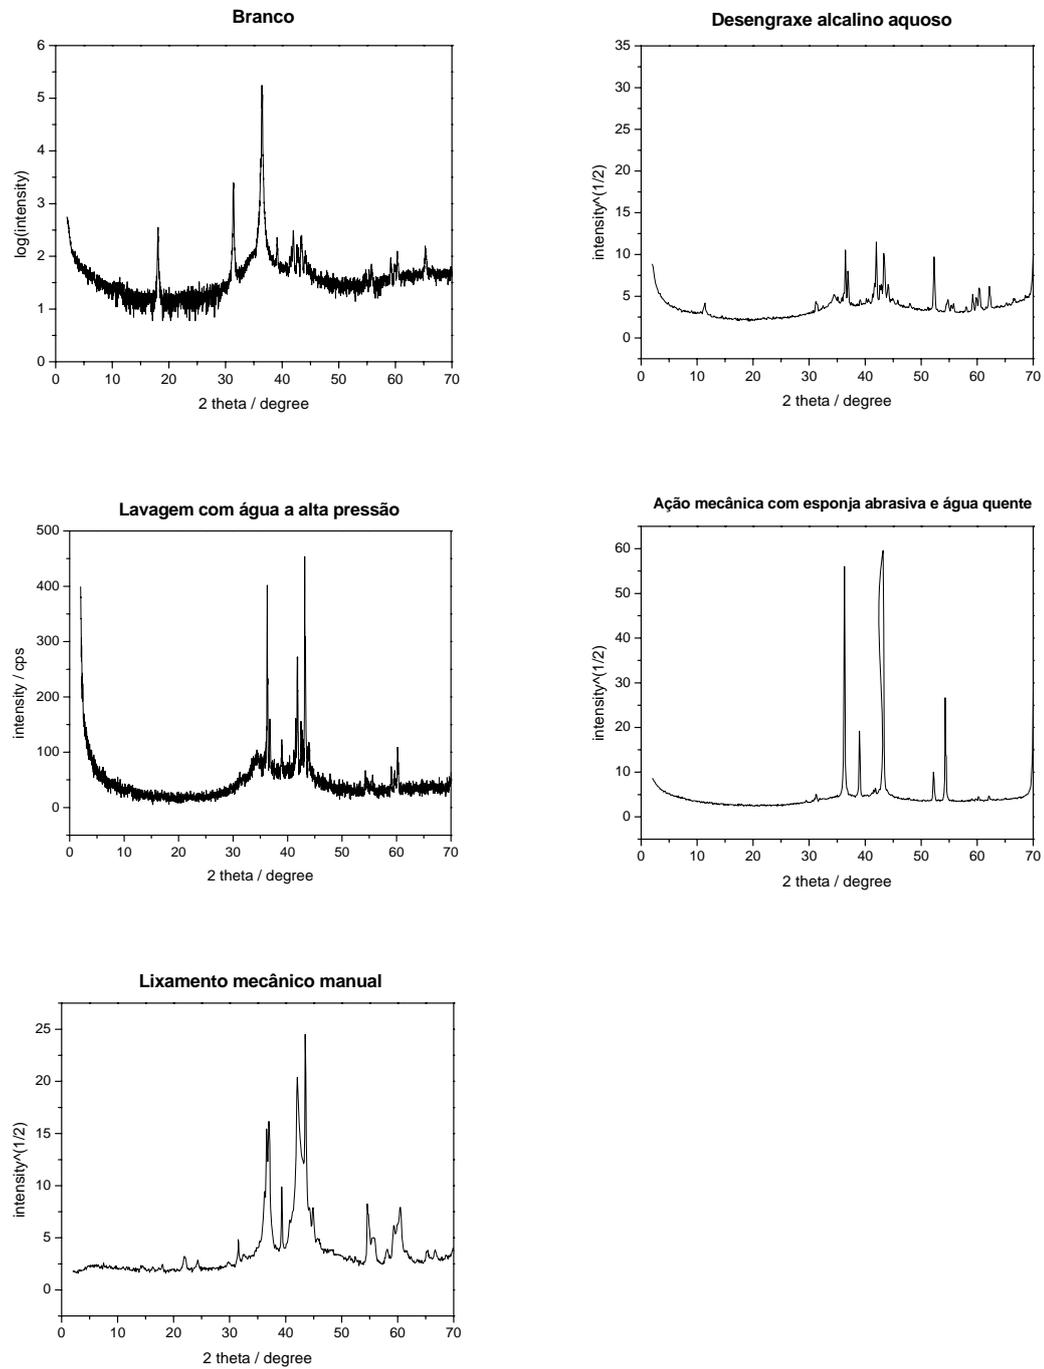
Figura 6 - Difratogramas obtidos para o Lote II dos diferentes tratadas e não-tratadas.

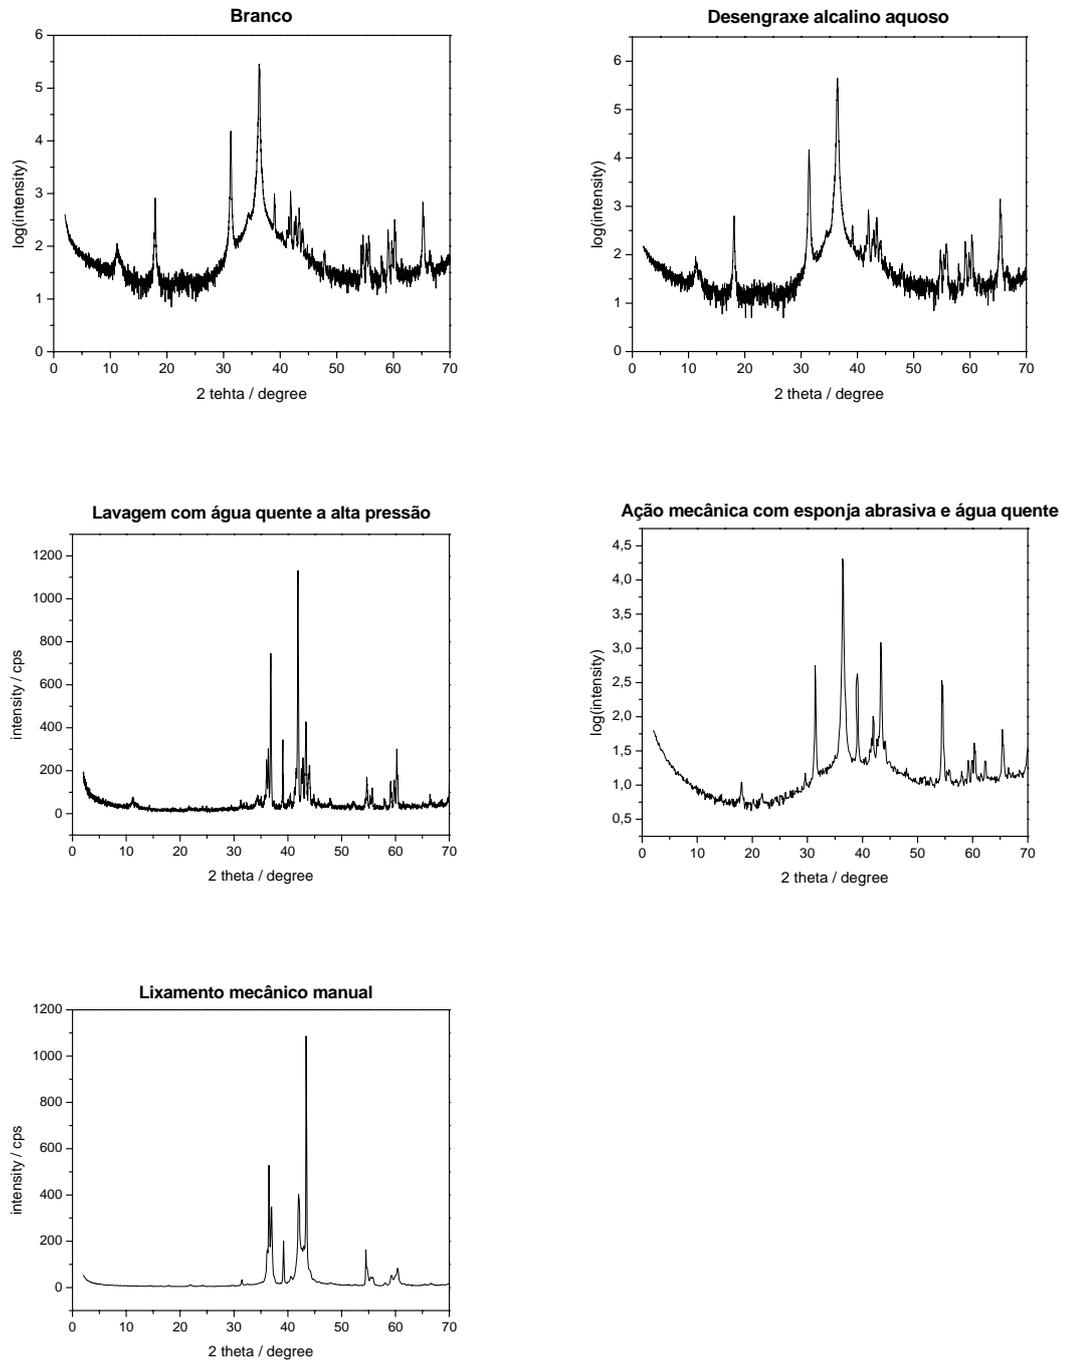
Figura 7 - Difratogramas obtidos para o Lote III dos diferentes tratadas e não-tratadas.

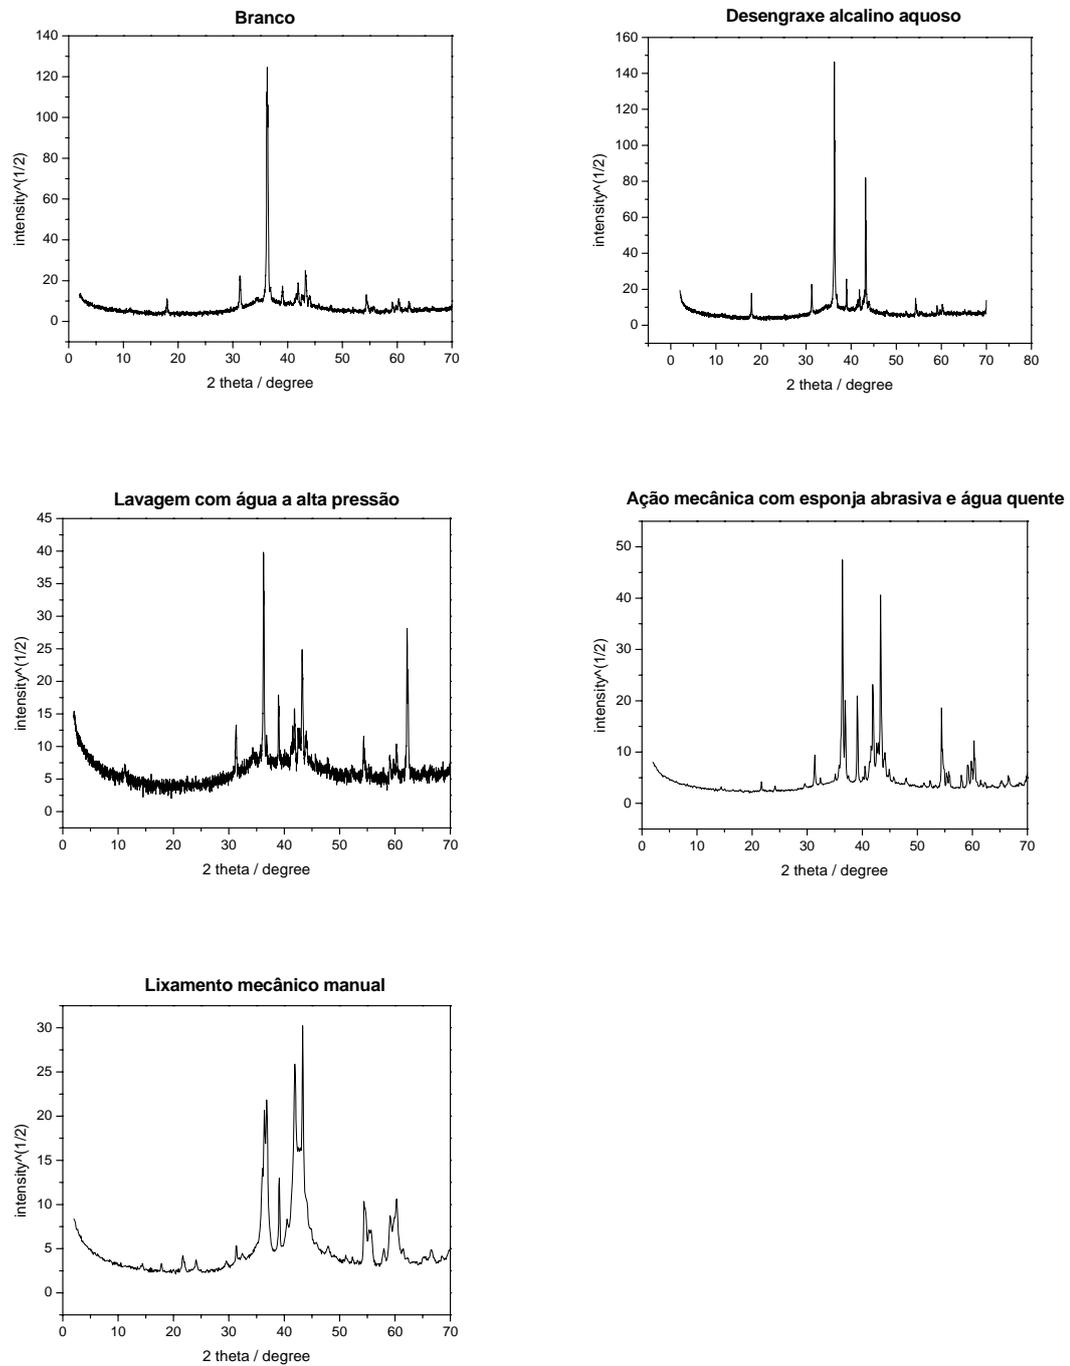
Figura 8 - Difratogramas obtidos para o Lote IV dos diferentes tratadas e não-tratadas.

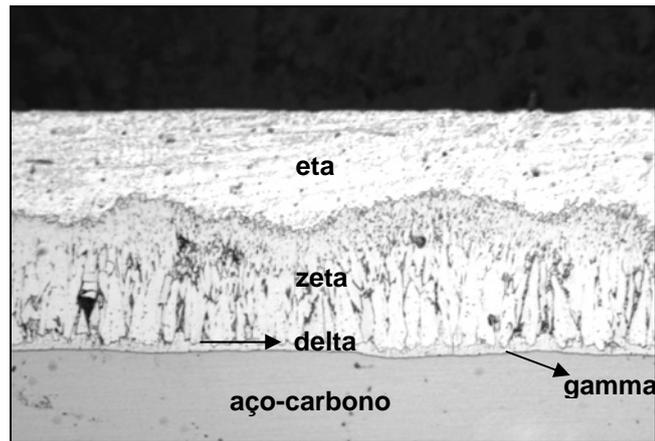
Figura 9 - Micrografia da seção transversal de um revestimento de zinco (Lote I - B) obtido por imersão a quente sobre o aço-carbono zincado. Aumento 200x.

Para se ter certeza de que os pequenos picos que apareceram nos difratogramas eram dos intermetálicos do AZIQ, foi feito um exame metalográfico na seção transversal destas chapas para confirmar a presença do intermetálico *zeta* junto à superfície. A presença do referido intermetálico foi confirmada (ver exemplo mostrado na Figura 9).

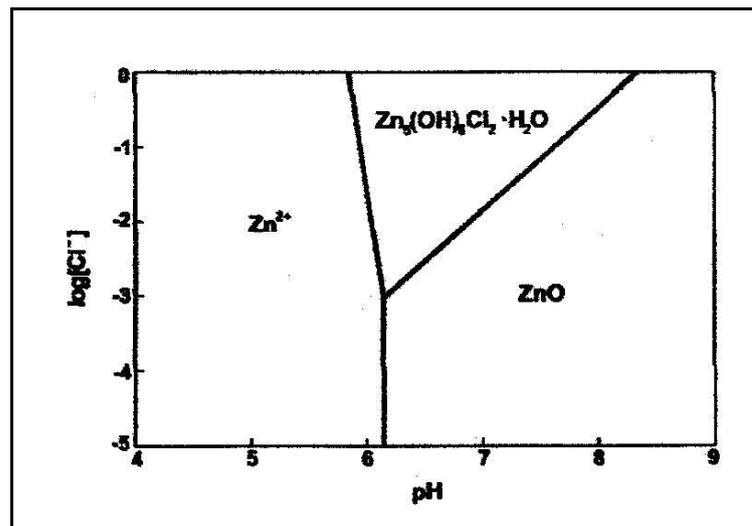
Figura 10 - Diagrama de estabilidade [Cl⁻] - pH da simonkolleita (9)

Segundo esses últimos autores, no processo corrosivo do zinco, sítios catódicos e anódicos são criados. Os íons cloreto solúveis tendem a migrar para os sítios anódicos (dissolução do zinco), no qual ocorre a formação da *simonkolleita* com a reação deste ânion com o composto *zincita*, íons de zinco e água. A partir do diagrama de estabilidade apresentado na Figura 10, verifica-se que o referido composto é estável em valores de pH intermediários (aproximadamente de 6,1 a 8,2) e forma-se em meios no qual a concentração de íon cloreto é maior que 0,001 mol/L (35,45 mg/L ou 35,45 ppm), o que pontualmente, na superfície do metal contaminado e umedecido, não é difícil de ser alcançada. Verifica-se, também, neste diagrama, que quanto maior é a concentração de íons cloreto no meio, mais facilmente o composto é formado.
