Trabalho apresentado durante o INTERCORR 2008, em Recife/PE, no mês de maio de 2008.

Pré-tratamento para pintura do aço-carbono zincado por imersão a quente
Gislaine M. Bragagnolo¹, Jean V. Ferrari², Mário Carlos Andreoli³, Fernando de L. Fragata⁴,
Márcio Bispo de Almeida⁵, Zehbour Panossian⁶

Abstract

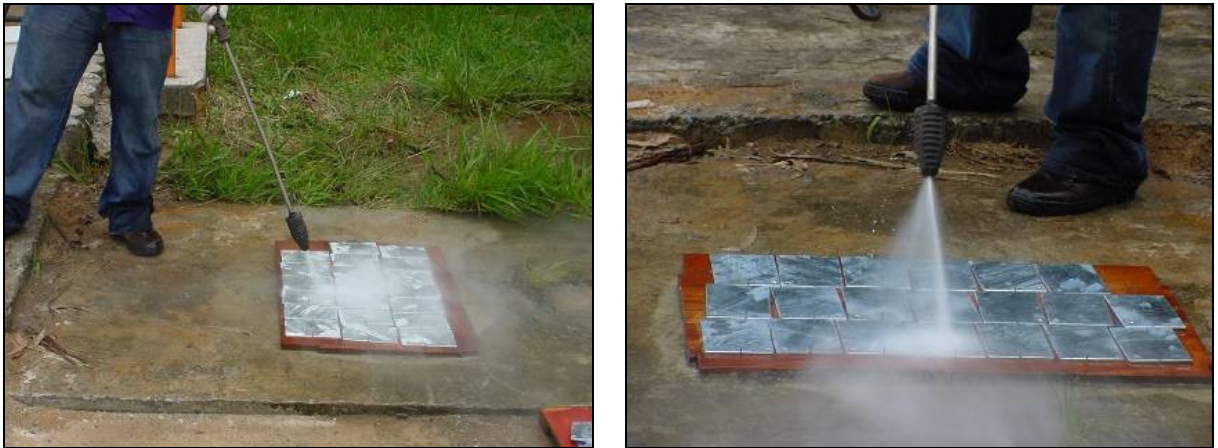
Figura 1 – Execução do pré-tratamento de lavagem com alta pressão – hidrojateamento.

A lavagem com água (de abastecimento) a alta pressão foi realizada utilizando-se pressão de cerca de 10 MPa (100 bar), com lavadores de alta pressão da marca LAVOR, modelo PTPROF e da marca KARCHER, modelo HD1200 TURBO K3. Evitou-se direcionar por muito tempo o bico da pistola da lavadora num mesmo ponto. A limpeza foi executada de forma contínua, sem repasses. A distância entre a pistola da lavadora e as chapas foi de cerca de 15 cm. A Figura 1 mostra a execução deste pré-tratamento nas chapas de AZIQ.

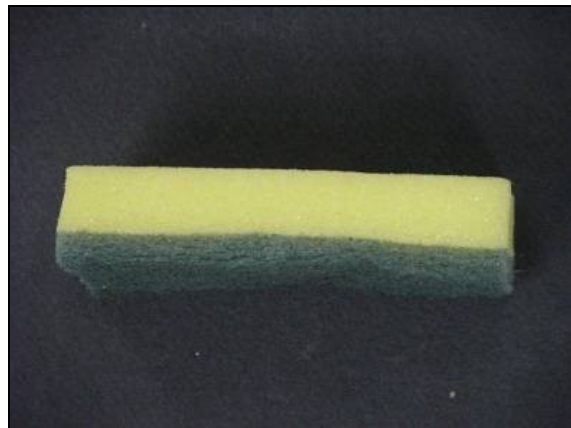
Figura 2 – Esponja utilizada no pré-tratamento de ação mecânica. O lado verde corresponde à face abrasiva da esponja.

As chapas de AZIQ foram lavadas com água destilada quente (60°C) – grau analítico tipo 3, segundo a norma ISO 3696 (6) – com o auxílio do lado abrasivo de uma esponja de utilização doméstica, fazendo-se manualmente, movimentos circulares por toda sua superfície. Os movimentos circulares varreram as superfícies das chapas por cinco vezes. A esponja utilizada é ilustrada na Figura 2, sendo que a parte mais abrasiva (verde) foi utilizada no pré-tratamento, conforme já mencionado.

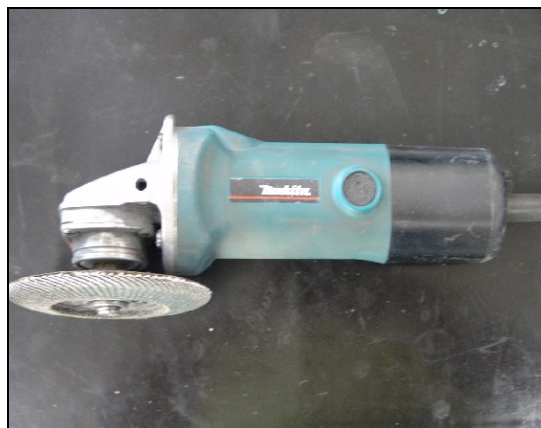
Figura 3 – Esmerilhadeira e disco de lixa utilizados no lixamento mecânico manual.

Com o auxílio de uma esmerilhadeira mecânica, lixou-se (com disco de lixa de fibra em lamelas para metal curvado, com granulometria 80) a superfície das chapas de AZIQ. Procurou-se evitar um longo contato do disco de lixa com a superfície do AZIQ, com o objetivo de não remover a camada de zinco. A Figura 3 mostra o disco de lixa e a esmerilhadeira utilizados.

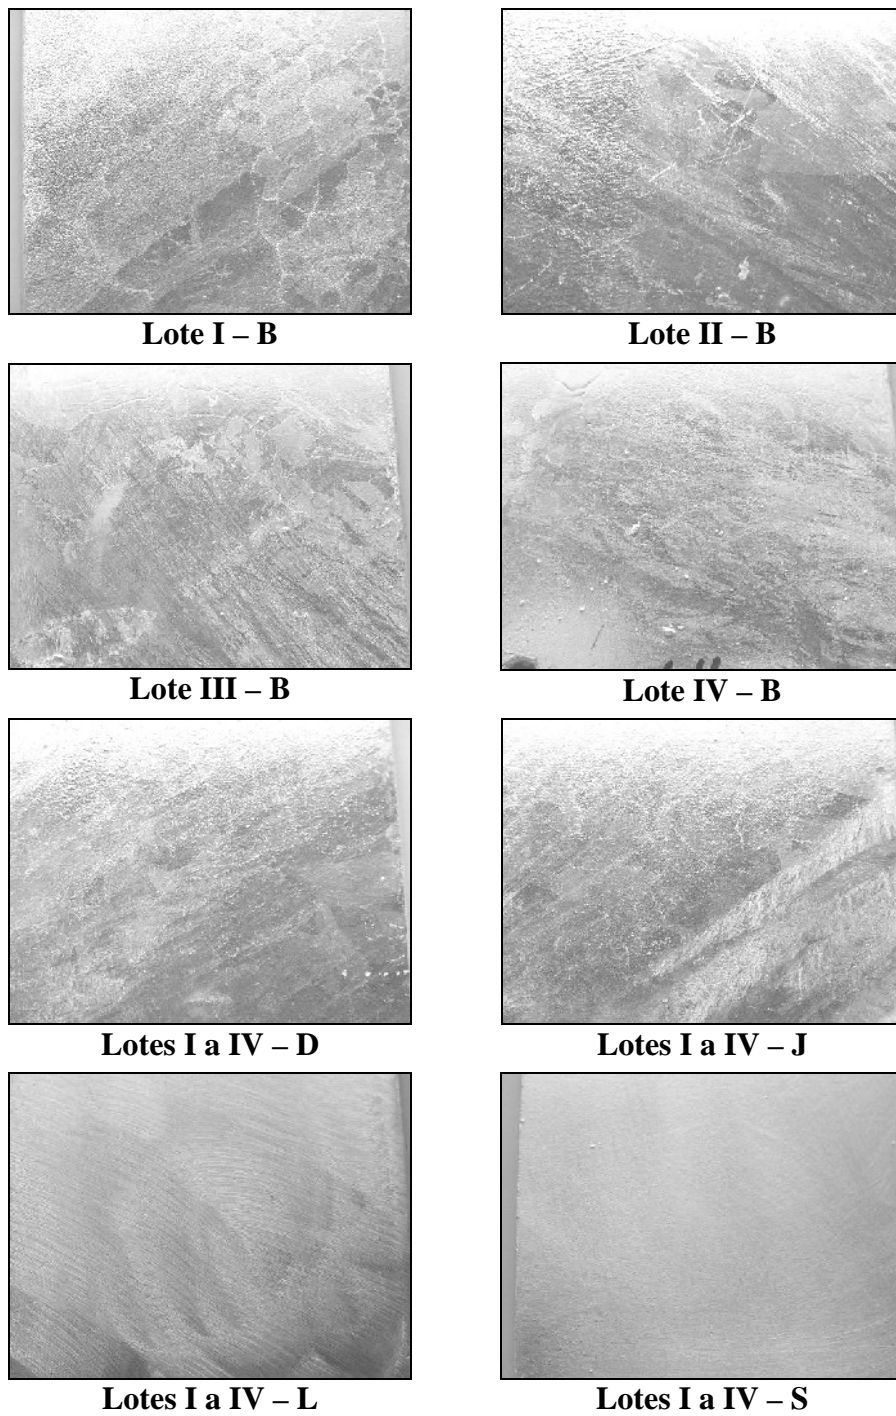
Figura 4 – Aspecto geral das chapas de AZIQ após a execução dos pré-tratamentos para pintura.

A Figura 4 mostra o aspecto geral das chapas de AZIQ dos quatro lotes, antes (branco) e após a realização dos pré-tratamentos. Como o aspecto visual das chapas dos quatro lotes, submetidas a cada pré-tratamento mostrado na Tabela 1, era semelhante, é apresentado apenas o aspecto de uma chapa representativa de cada pré-tratamento.

Para uma observação mais detalhada da superfície do AZIQ, foram obtidas imagens de elétrons secundários em MEV. A Figura 5 mostra tais imagens. Observando estas imagens, verifica-se o mesmo comportamento observado na Figura 4: somente os tratamentos **S** e **L** apresentaram alterações superficiais significativas. Estas superfícies apresentaram riscos, os quais estão mais evidenciados na superfície submetida ao tratamento **L**.

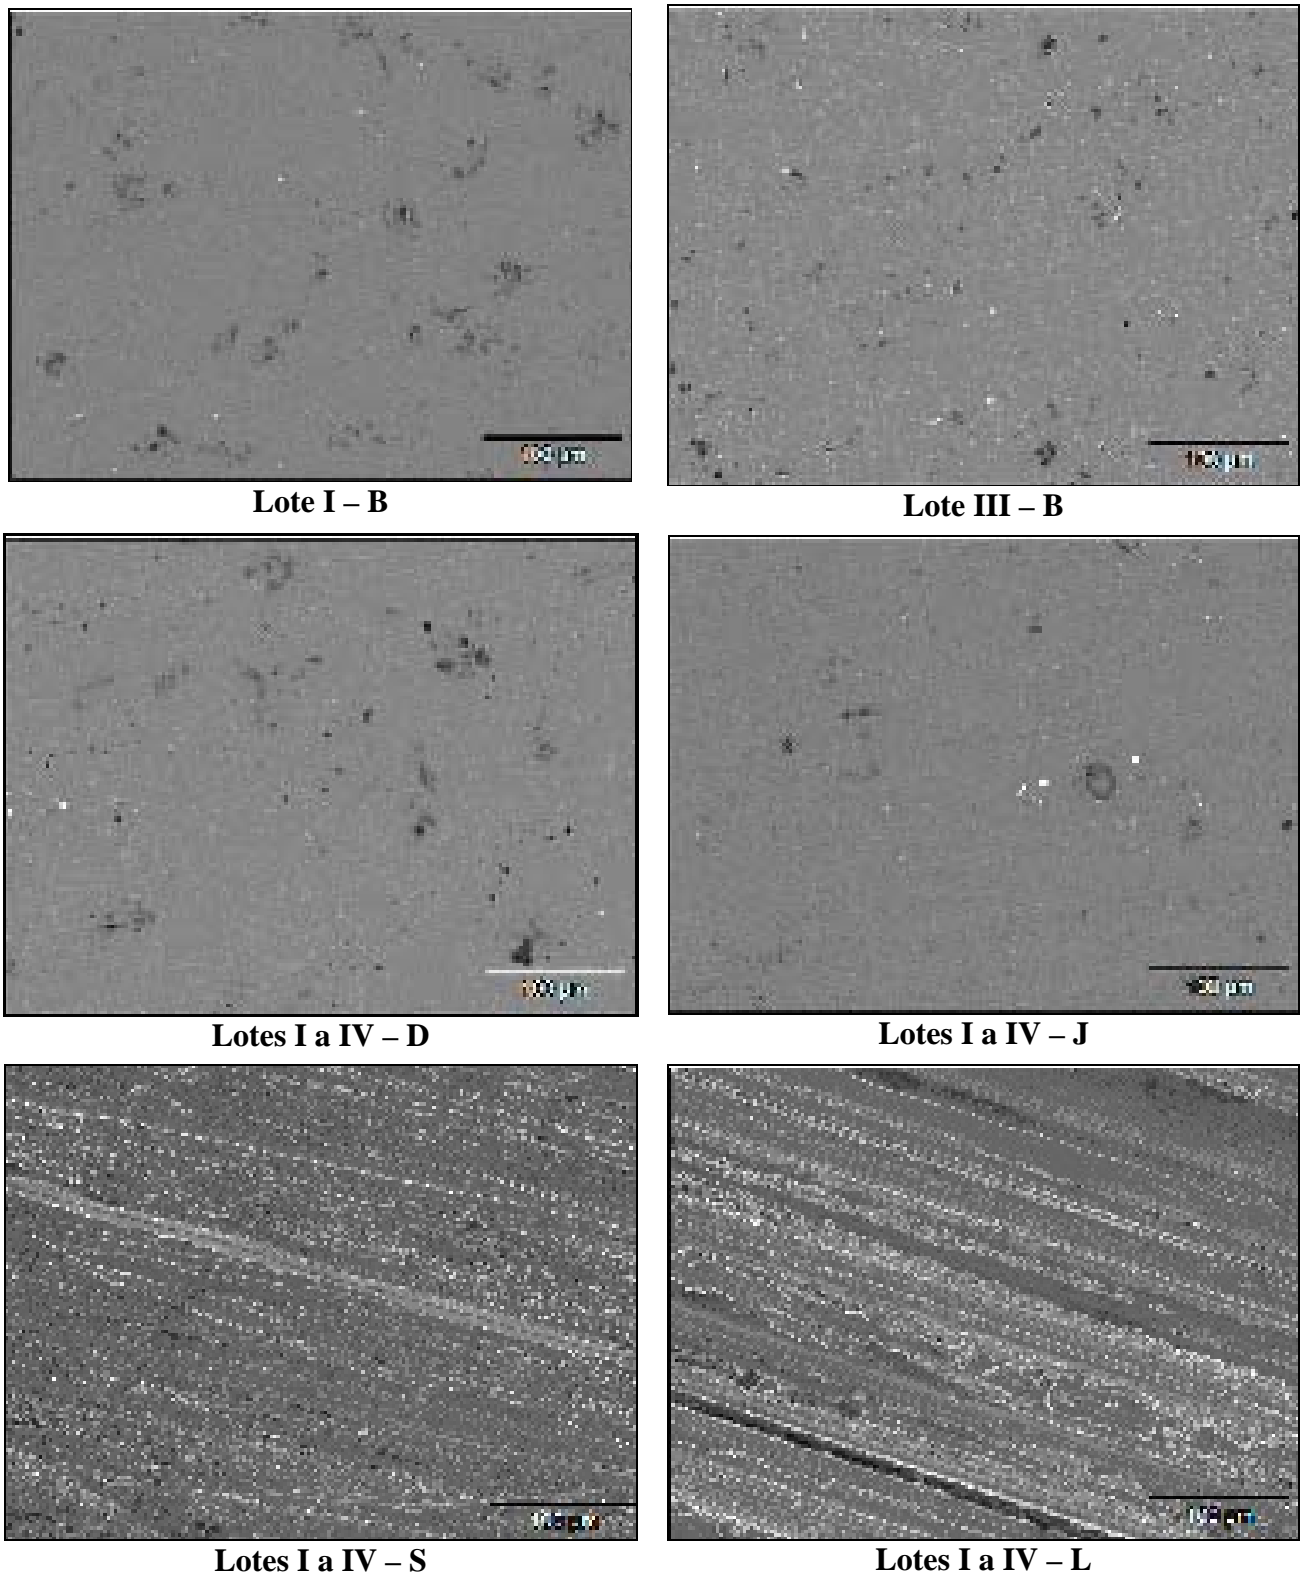
Figura 5 – Imagem de elétrons secundários da superfície do AZIQ antes (branco) e após os pré-tratamentos para pintura.

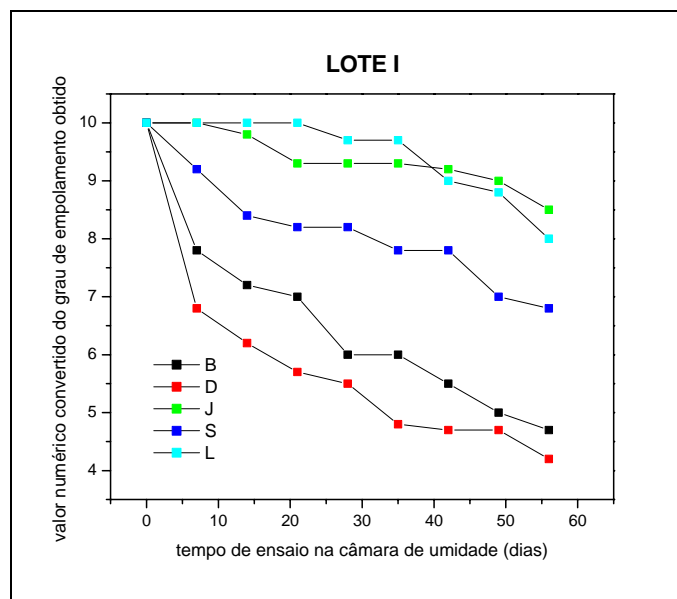
Figura 6 – Evolução da formação de bolhas de corpos-de-prova do Lote I com diferentes pré-tratamentos. Exposição à câmara de umidade saturada.

Nas Tabelas 6 a 9, estão apresentados os resultados dos ensaios de acompanhamento realizados para os diferentes pré-tratamentos, antes e após 1344 h da exposição dos corpos-de-prova de AZIQ pintados, na câmara de umidade saturada, a saber: corte em **X**, aderência por tração e impacto de pedra. Já as Figuras 6 a 9 apresentam a evolução do grau de empolamento.

Observando os resultados apresentados nas Tabelas 6 a 9 e nas Figuras 6 a 9, no geral, a ordem de desempenho obtida para os pré-tratamentos para pintura estudados foi:

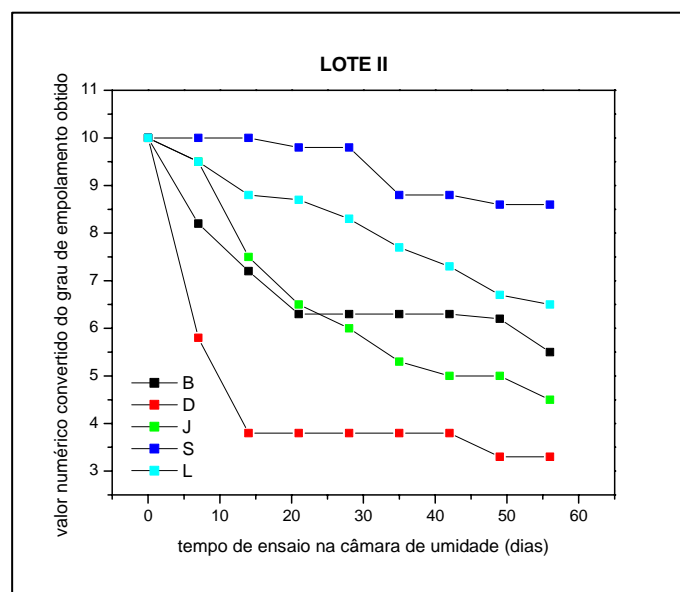
Figura 7 – Evolução da formação de bolhas de corpos-de-prova do Lote II com diferentes pré-tratamentos. Exposição à câmara de umidade saturada.

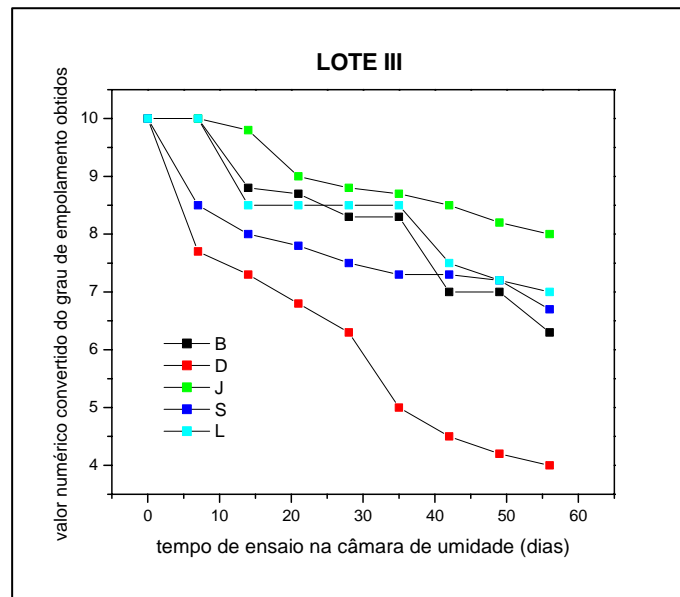
Figura 8 – Evolução da formação de bolhas de corpos-de-prova do Lote III com diferentes pré-tratamentos. Exposição à câmara de umidade saturada.

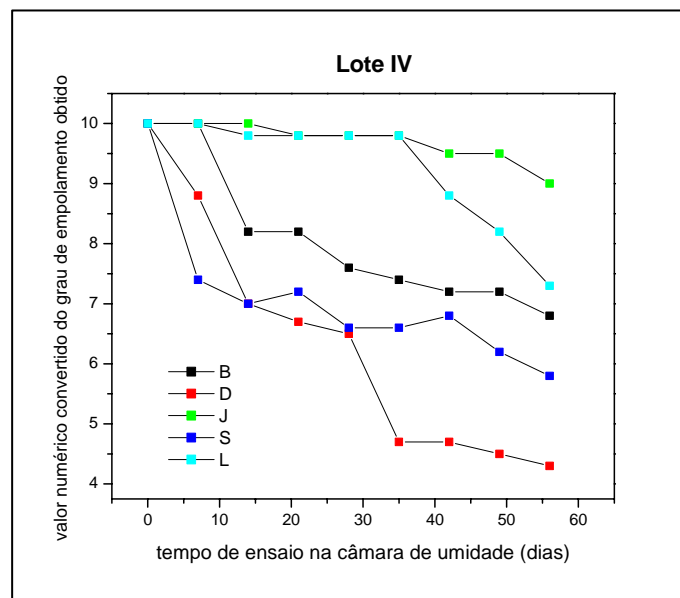
Figura 9 – Evolução da formação de bolhas de corpos-de-prova do Lote IV com diferentes pré-tratamentos. Exposição à câmara de umidade saturada.

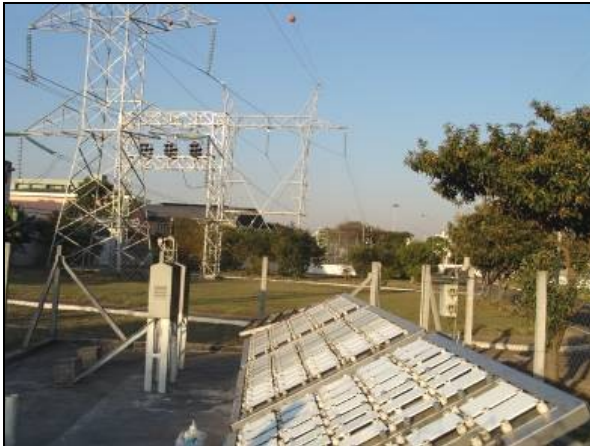
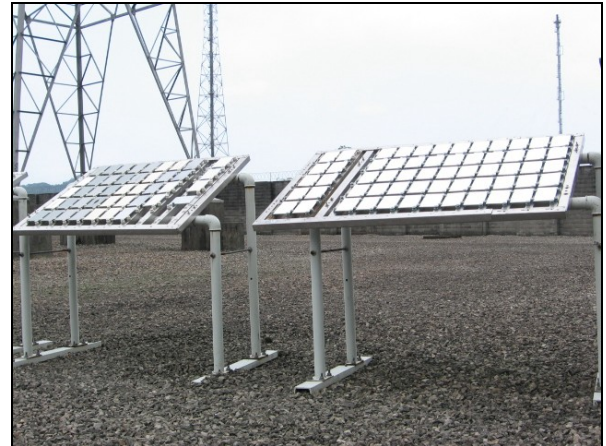
Estação Limão- São Paulo – SP

Estação Cubatão – Cubatão – SP

Figura 10 – Estações de ensaio de corrosão atmosférica.

Três chapas de AZIQ pintadas de cada esquema de pintura foram instalados em painéis de ensaio com a superfície voltada para o norte geográfico, inclinados em 30° com relação ao plano horizontal, em duas estações de ensaio de corrosão atmosférica. Foram realizadas duas inspeções nos corpos-de-prova expostos às atmosferas naturais da Estação do Bairro do Limão da cidade de São Paulo (atmosfera urbana) e da Estação Cubatão, na cidade de Cubatão (atmosfera industrial). A Figura 10 mostra as estações de ensaios de corrosão atmosférica.
